Planificación de la zonificación de la Finca Experimental San Francisco situada en la provincia del Carchi Ecuador

Zoning planning for the San Francisco Experimental Land located in the Carchi province Ecuador

Julio Peña; Judith García; Martín Campos (Universidad Politécnica Estatal del Carchi – Ecuador)

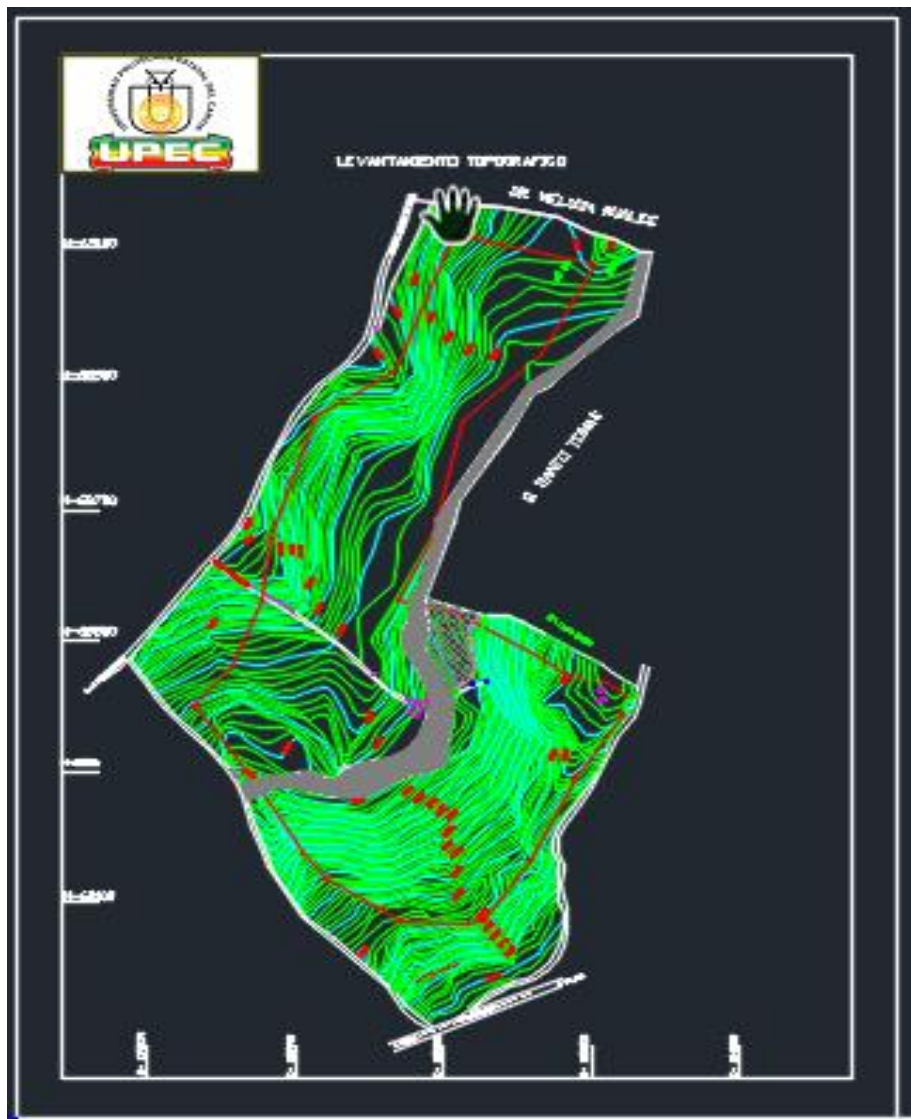
Figura 2. Topografía del terreno

Se establecieron las curvas de nivel en cada metro en la zona de estudio. Este insumo es fundamental para la división de la zona en lotes de acuerdo con la topografía del terreno (Figura 2). De acuerdo con ello también se realizó el mapa de pendientes dado en la figura 3. Este levantamiento también se podría utilizar para el diseño de un sistema de riego el cual no existe en el momento.
